SÅRBARHETSANALYSE RESIPIENTER

Rv. 3 Tunna bru med tilstøtende veg Reguleringsendring

PlanID 202302

Vedlegg til planbeskrivelse

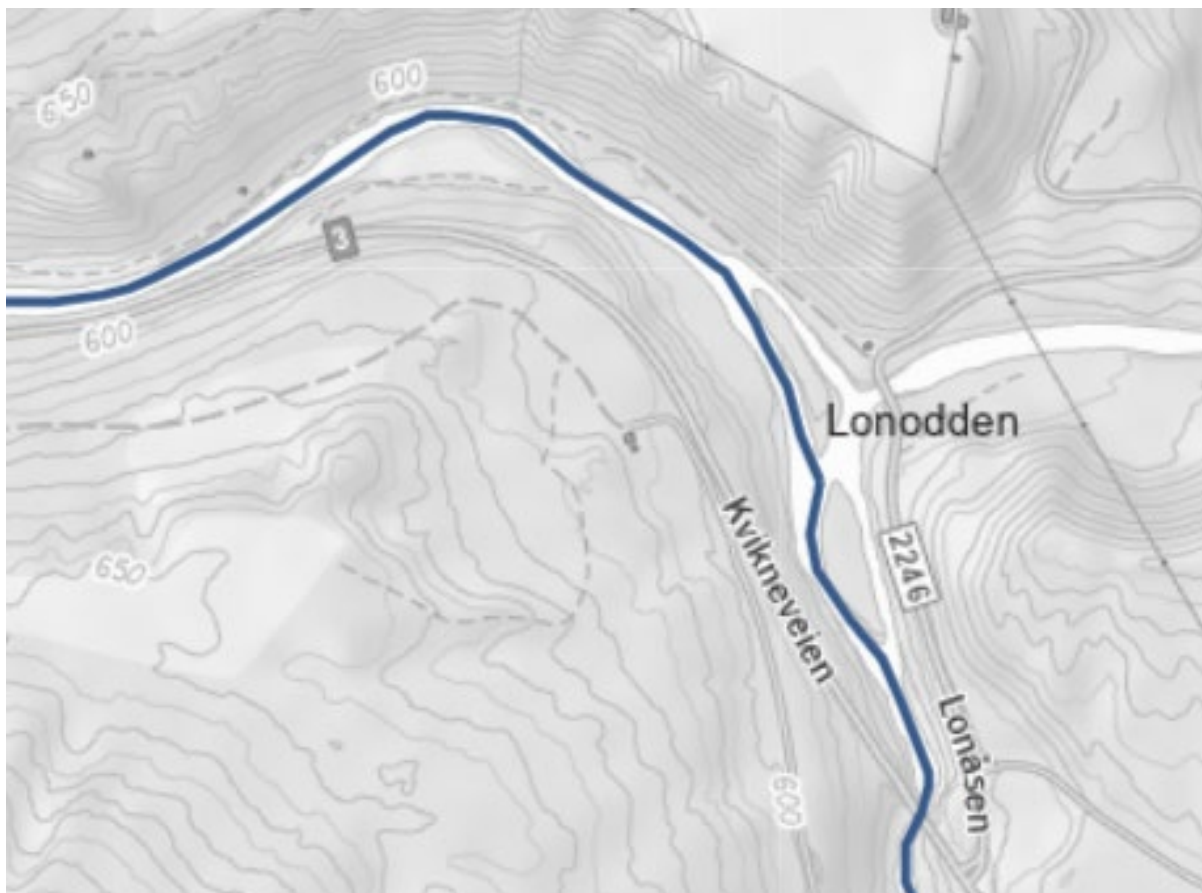
Figur 1 Vannområde Tunna Magnilla - Granbekken(Vann-nett 2024).

Tunna er karakterisert som middels til stor, moderat kalkrik og klar (TOC2-5).

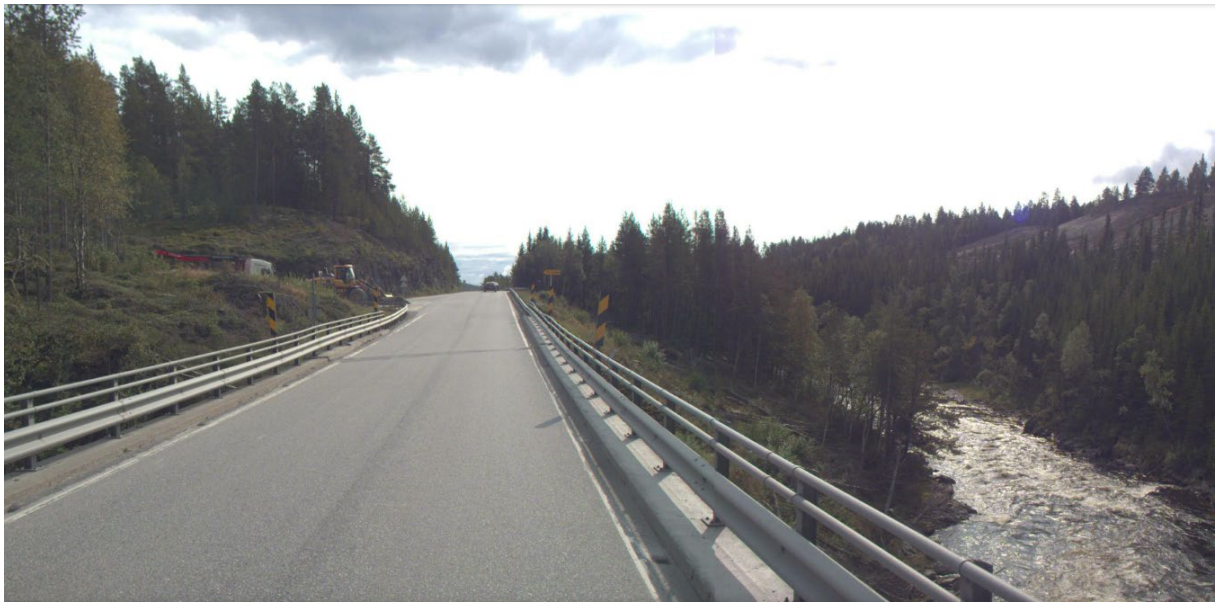
Figur 2 Tunna nord for Tunna bru (Vegbilder 2024)

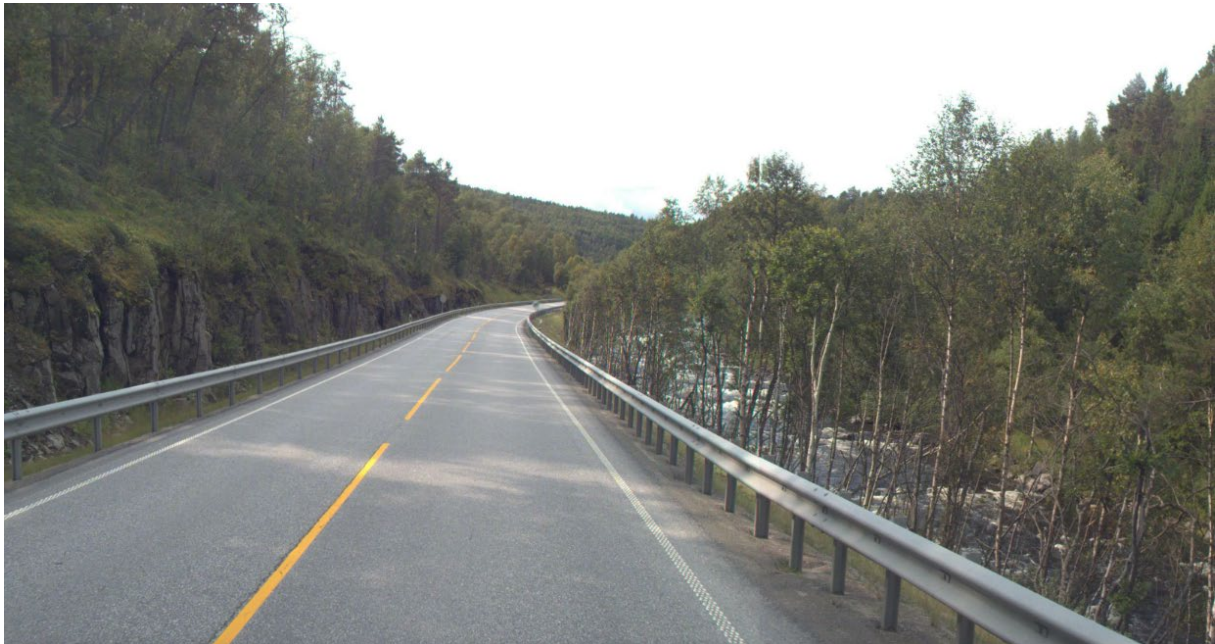
Figur 3 Tunna nord for Tunna bru (Vegbilder 2024)

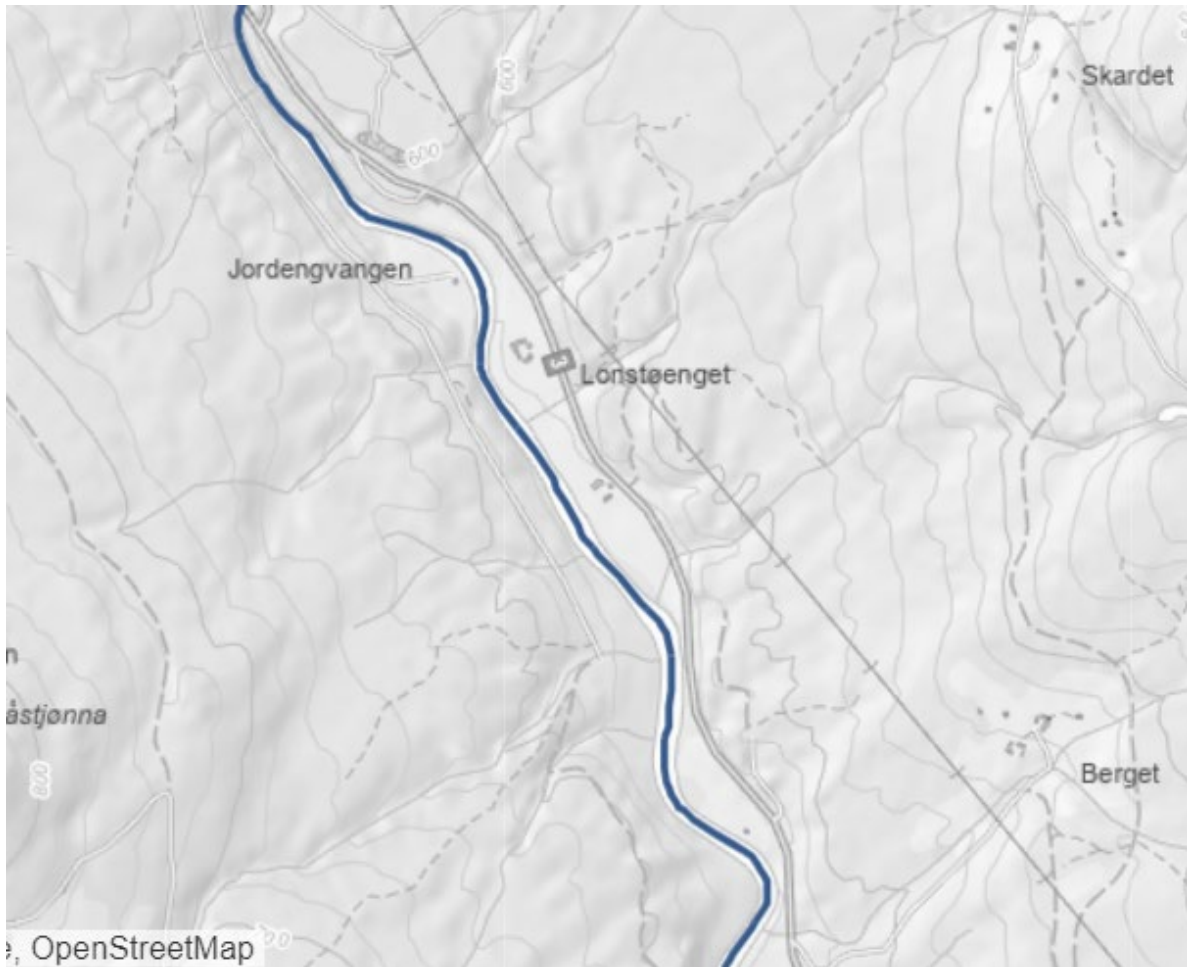
Figur 4 Vannområde Tunna Magnilla – Granbekken (Vann-nett 2023).

Tunna sør for Tunna bru har de samme karakteristikker som elva nord for Tunna bru, og er karakterisert som middels til stor, moderat kalkrik og klar (TOC2-5).

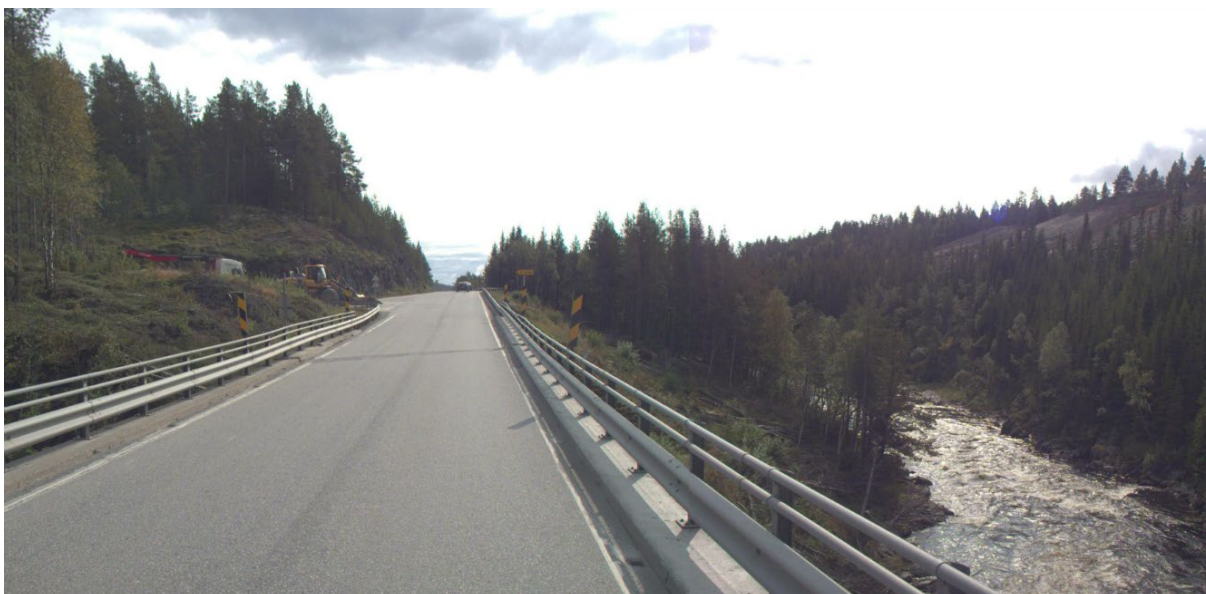
Figur 5 Tunna sør for Tunna bru (Vegbilder 2024)

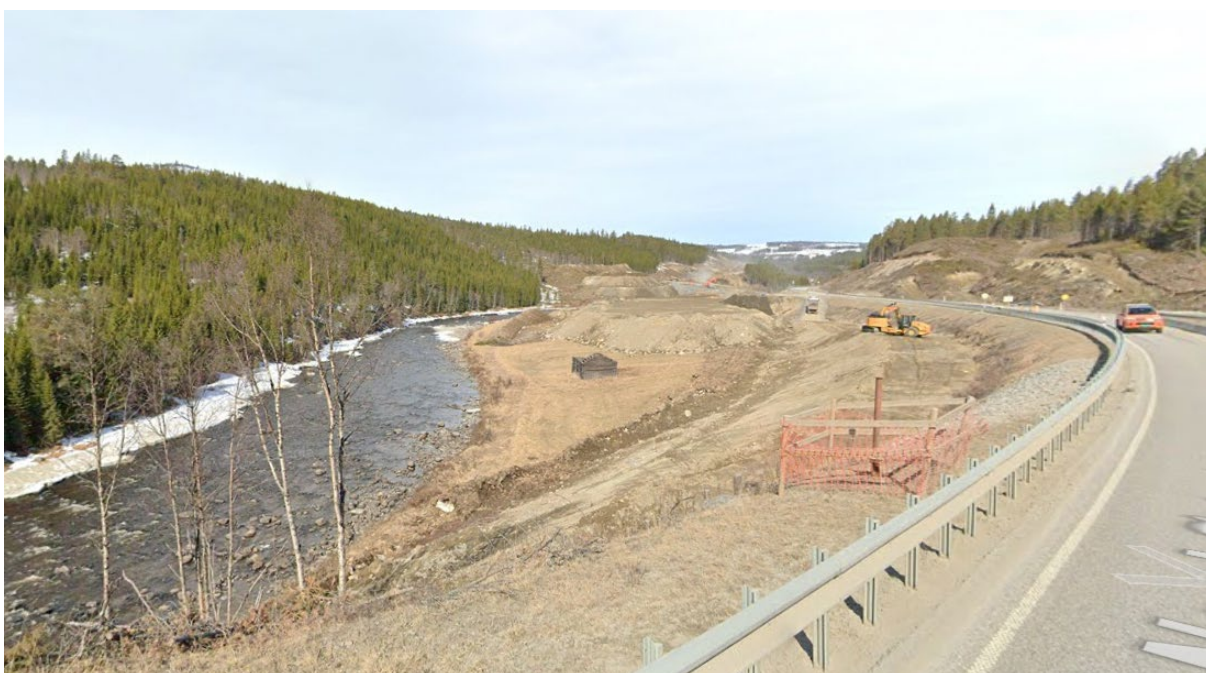
Figur 6 Tunna sett nordover v Vesleenget (Google maps 2024)
