1. Innledning

I forbindelse med bygging av Rv. 3 gjennom Tunndalen i Tynset er det anlagt deponi av løsmasser ved «nye Tunna bru». Ved sammen område er Vesleenget g/b.nr 75/10 og 96/3 dyrka areal på ca 26 dekar. Deponimassen skal planeres på eksisterende dyrka mark på Vesleenget. I den forbindelse skal det gjennom planarbeidet sikres at alle relevante forhold belyses iht kommunal og moderniseringsdepartementet sin reguleringsveileder. Det er da krav at det foreligger en matjordplan i henhold til veileder til matjordplan utarbeidet av Vestfold og Telemark fylkeskommune. Landbruksforvaltningen i Tynset kommune skal godkjenne matjordplanen.

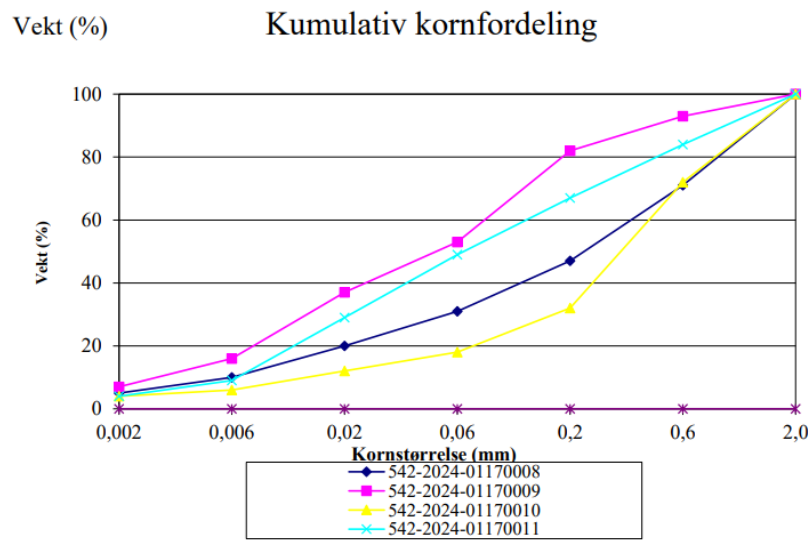
Siktekurve for jord

Kurvene viser noe mere finmasse i den gamle matjorda. Matjord sør har 50% under 0,06 mm og fyllmasse nord har 20% under 0,06 mm. Nr.henvisning til jordprøvene.

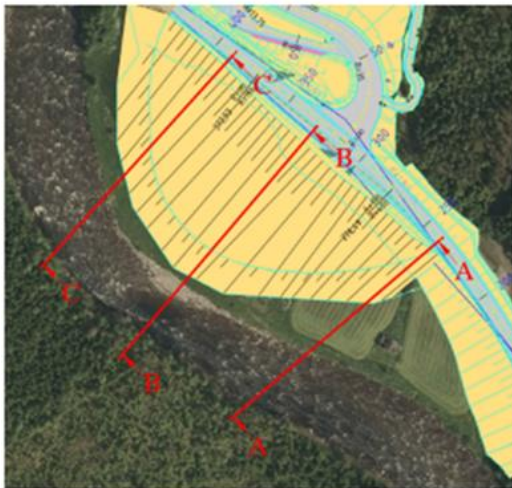
Gammel og ny profil av arealet. Helling på nytt areal blir 1:8, som er godt innenfor krav til vanlig jordbruksdrift.

Mot elva blir det en brattere skråning som steinsettes opp til 200 års flom. Det blir en vegetasjonssone som fanger opp overflatevann og hindrer avrenning til vassdraget.

Det er ca 54 000 m³ fyllmasse som skal fordeles på Vesleenget. Det er tatt av ca 3 750 m³ topplag av dyrkamarka, som skal tilbakeføres. Det gir en oppfylling på gjennomsnittlig 5,1 m. Fordeling av matjorda gir en oppfylling på 0,35 m.

Vesleenget er nokså bratt opp mot veien, etter planering av fyllmassen vil det bli et mer lett-drevet og bedre arrondert areal.
